Plantas acuáticas para el tratamiento de agua en espejos ornamentales

Josefina C. González ¹, Damarys Santana ² y A. Patricio Quintas ³

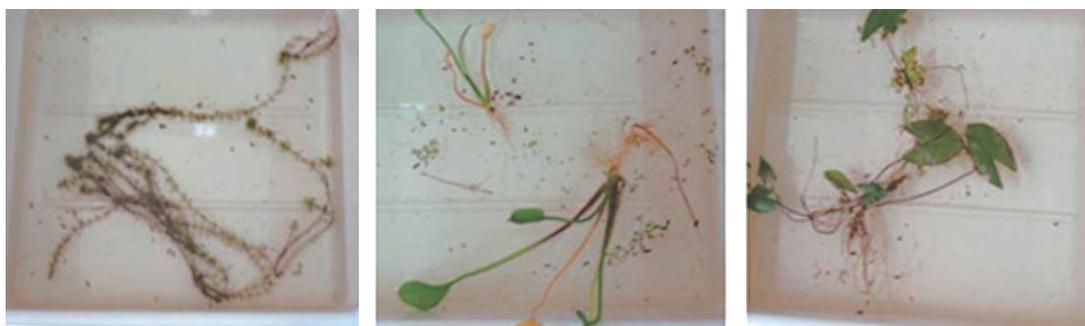
altura, y se simulan las condiciones de los espejos de agua. El volumen efectivo fue aproximadamente de 15 litros. Para el experimento las plantas fueron lavadas con agua corriente y colocadas en cantidades suficientes para cubrir las superficies de los recipientes. Se alimentaron solamente al inicio de los experimentos y no hubo cosecha de las plantas. La Figura 1 ilustra el montaje de la experimentación.

*Elodea canadensis**Eichornia crassipes**Nymphaea ampla***Figura 1.** Montaje de la experimentación**Tabla 2.** Resultados de la composición físico-química y microbiológica del agua de los espejos durante el periodo seco y el periodo de lluvia.

Para el tratamiento con las plantas acuáticas *Nymphaea ampla*, *Eichornia crassipes* y *Elodea canadensis* se toma el agua de diferentes puntos de los espejos y se vierte en recipientes plásticos de 0.54 m de largo, 0.42 m de ancho y 0.17 m de

El análisis físico químico del agua una vez realizado el tratamiento arrojó que las variaciones de pH durante el tratamiento con todas las plantas (Figura 1) reflejan un incremento que oscila en el intervalo 6,8 a 8,31 lo que indica que los valores reportados son adecuados para la actividad depurativa y el crecimiento de las plantas.
